C社 ハードトップ 基板ユニット構成 (S63年ごろ製) [約8.8万km]

温調ユニット基板の詳細

メイン基板の構造

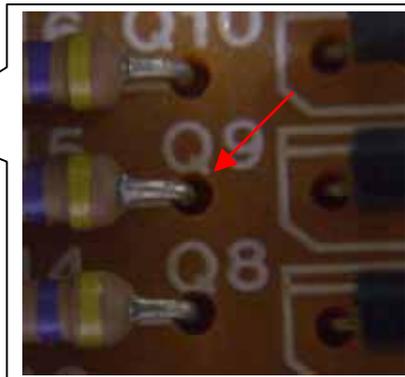
ケースに収納されていた片面基板
紙フェノール基材(X-PCグレード)

通常、片面基板は量産が多いので穴あけはプレスによるパンチ加工である。そのため赤矢印の部分は白化するがこの基板はきれいなのでドリル穴あけである。

ということは、試作、量産立上げの可能性はある。この基板が実装されていたということは、自動車自体も立上げ時期のものかも知れない。

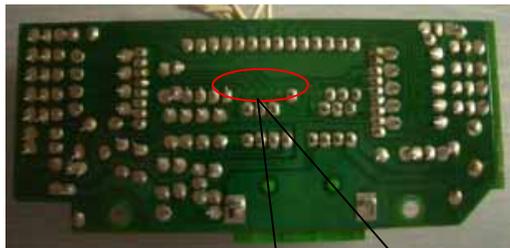
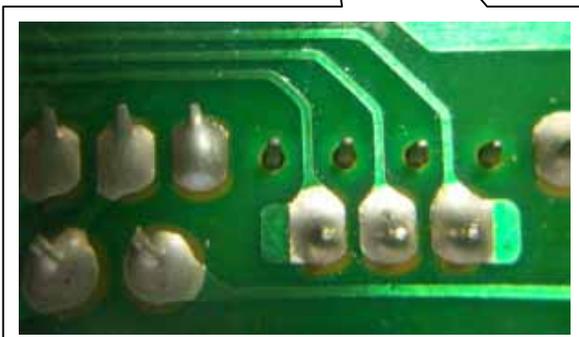
片面基板はランドのピール強度を上げるため大きくする必要がある。接続しないランドを外してピン間のギャップを確保しラインを通してている。

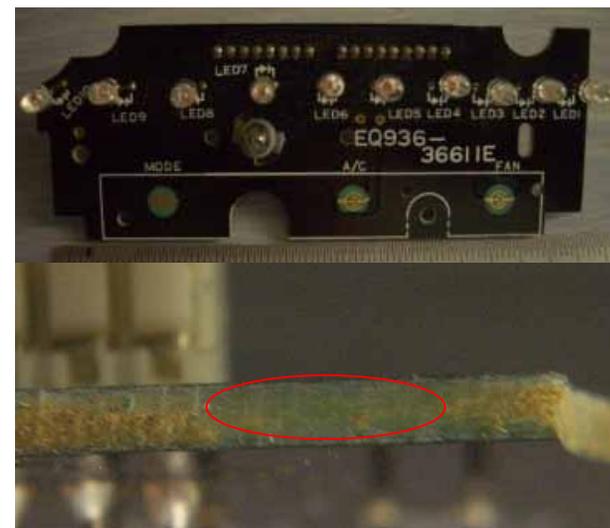
端面の色から一瞬紙基材に見えるが、少し削るとCEM-3材であることが分かる(赤丸部分)

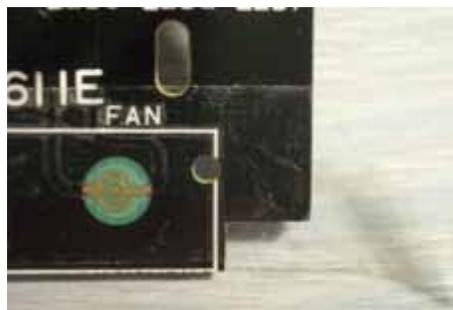
金めっきの密着テストを粘着テープで行った。テープにめっきが剥がれた痕跡は認められず、20年近く経っても健在である。

本当のテストはテープの仕様等細部が規定されている。

テープにはめっきの痕跡なし

テスト後 OK

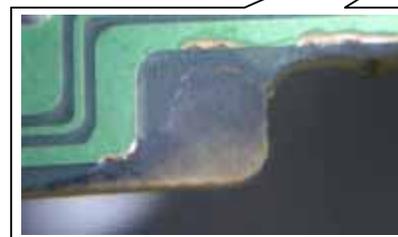
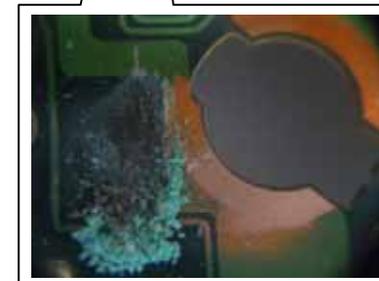
ランプ及び取付け方法

フェノールを含浸したと塗工紙を何枚か重ねて基材とするが、両側の1枚は黒の着色をしてある。基材の外観が黒くなり、黒SRの塗布を省略している。

カッターで削ると最初は緑色(SR)。次に黒(基材)

砂消しゴムで擦ると色が変わる。防錆剤が塗布されている。

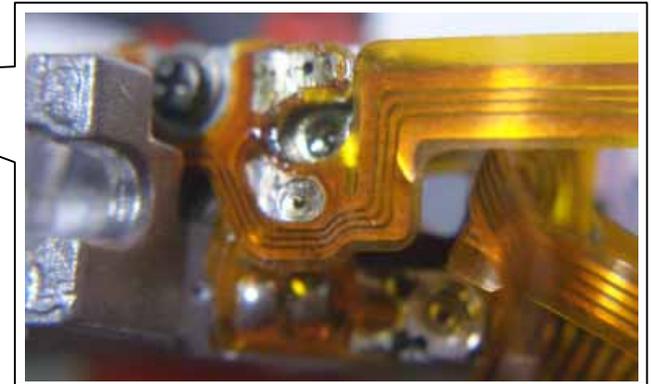
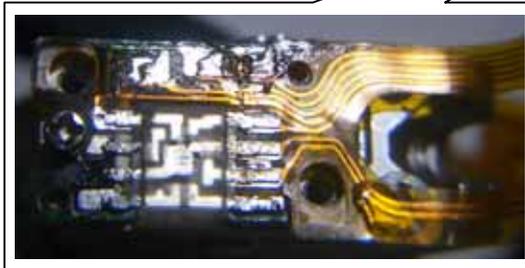
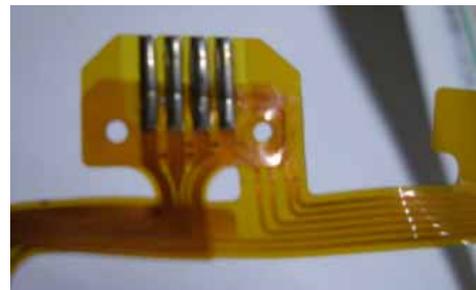
前頁のメイン基板を取外すとメカが現れる

FPCを重ね合わせで一度に端子に接続するテクニック

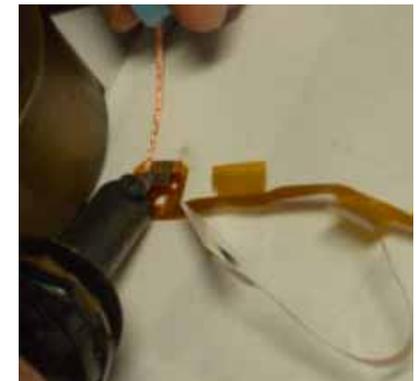
編組線を用いはんだを吸取っている様子

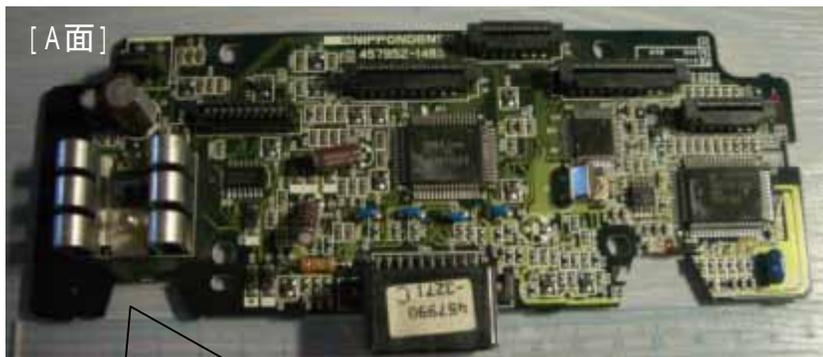
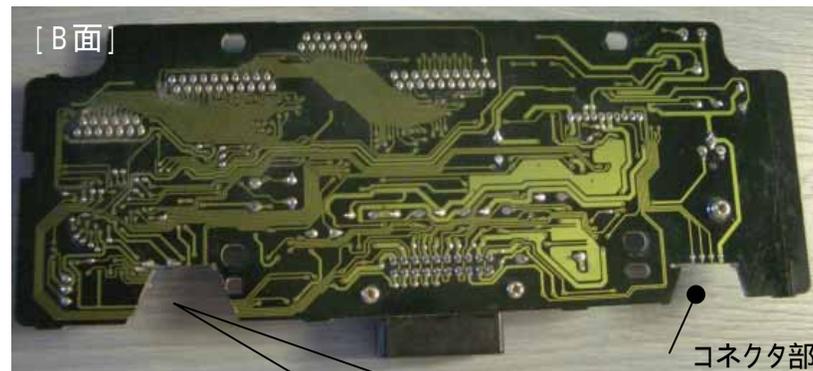
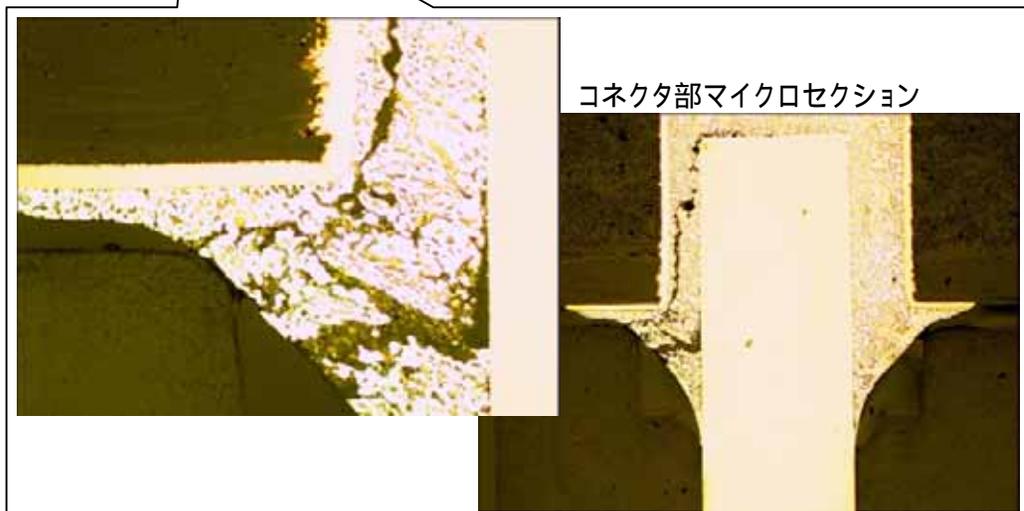
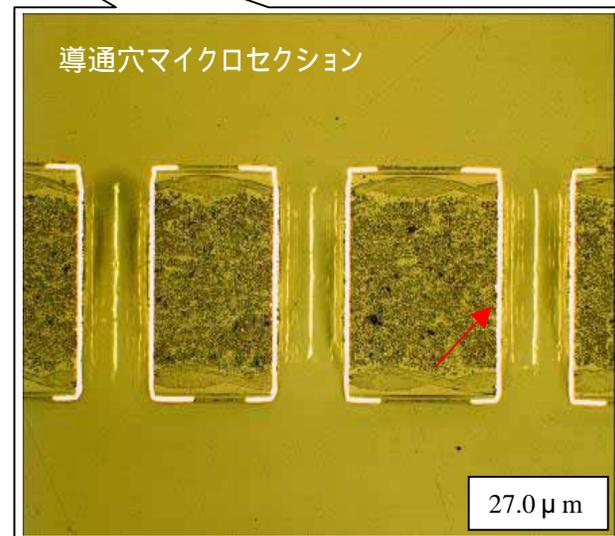
OKモータ・温調制御基板の詳細(2)

フルアディティブ CC - 41製法 2層基板
 1.6t CEM-3 d 0.4 D 1.0 L 0.25 S 0.25
 Ds 0:精度良し OSP処理 導通穴 はんだ上げなし
 B面 シルク AB面 SR OSP B面洗浄あり

原因不特定のクラック

コネクタなので熱はかからない。穴壁とリード間は0.2mm取れているので、はんだ付時の熱膨張ではない。はんだ中でクラックが入っており、スルーホール壁には異常は見あたらない。

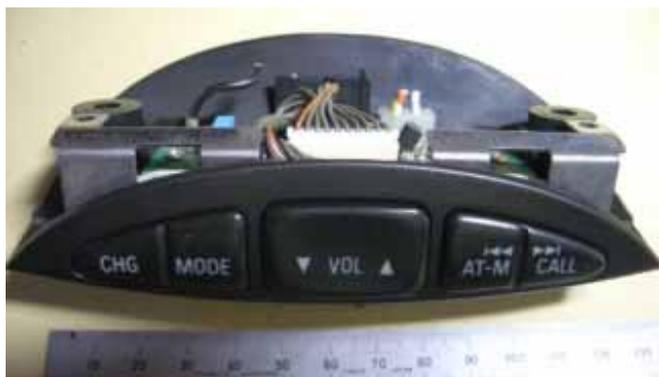
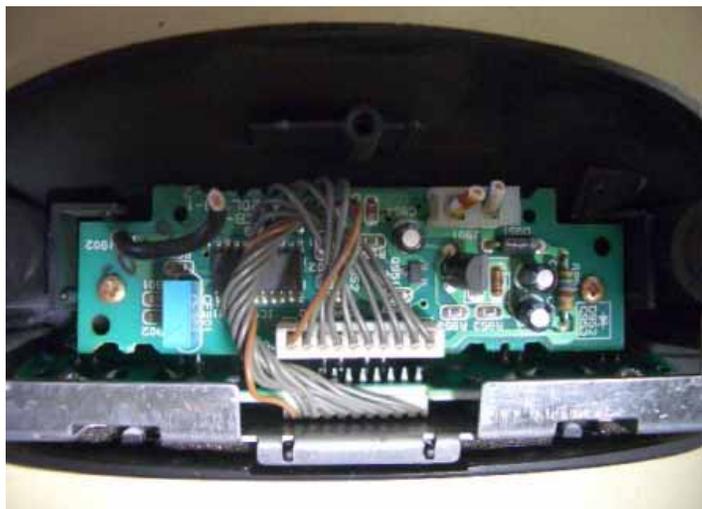
ステアリングスイッチ基板の詳細

エッチドフォイル法 2層 1.2 t CEM-3
 d 0.8 D1.5 L 0.5 S 0.5 Ds 0.05 (Wレジスト) OSP
 A面 シルク A B面 SR B面無洗浄 防湿コートなし

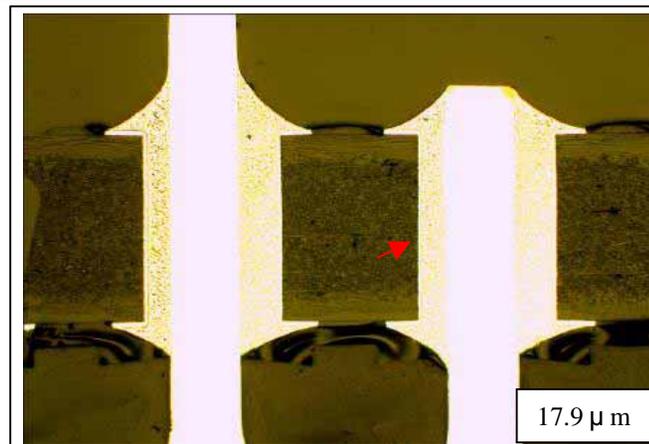
スイッチモジュール部品としての扱いかめつき厚はやや薄い。

スルーホール形状からは先ず壊れないと推定できる。コストダウンと信頼度のバランスが取れている設計である。

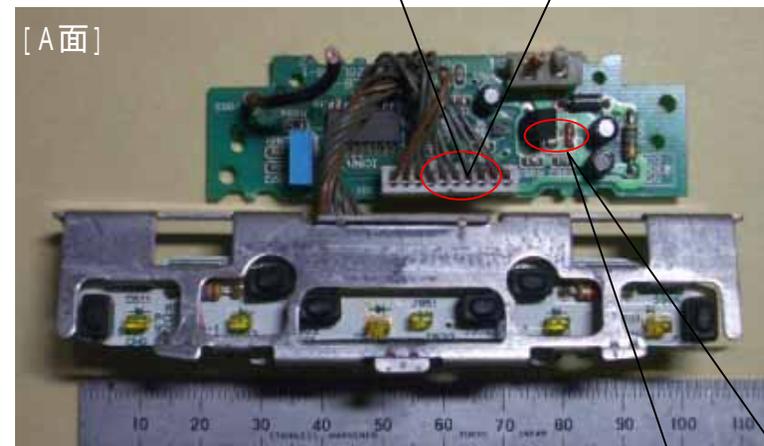
[A面]

ランド全体がはんだで濡れていない(白矢印)。現在はこれをNGとすることが多いが、防湿コートなしでも異常は見当たらない。

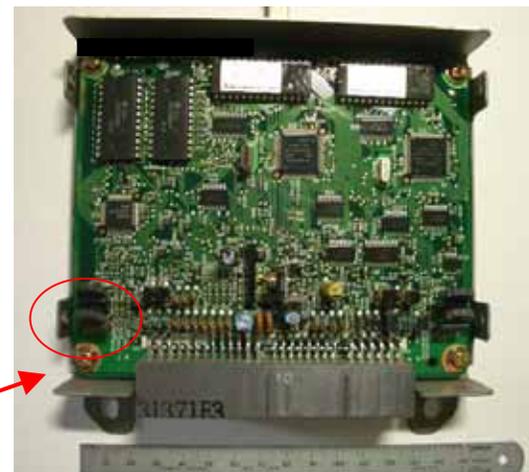
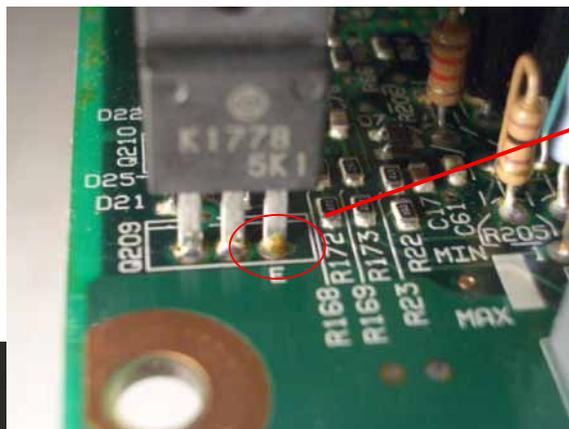
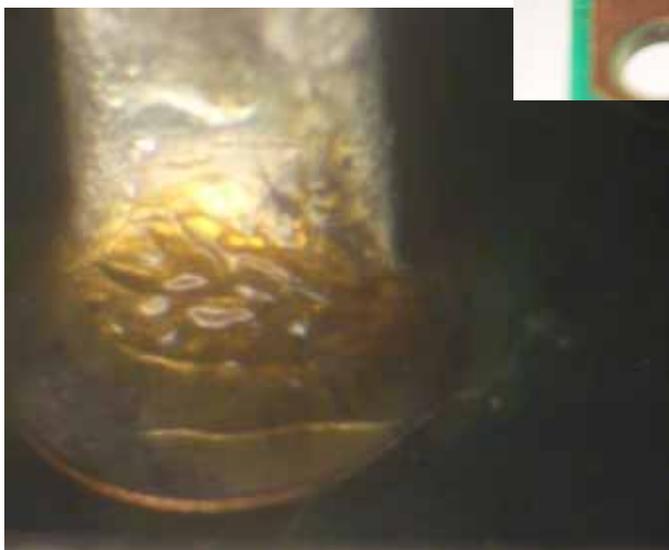
[基板1]

右側のはんだフィレットに
大きなはんだのシワ?が発生

有識者に意見を求めたところ、これは発熱した箇所に見られるフラックス残渣の特徴であり、これが更に進行すると凹んだ残渣が亀裂を起こし、内部からはんだが盛り上がってくるとのこと。はんだ付け界面の合金層が成長し、更に発熱しやすくなり、やがて、熔融・発火の原因になり、注意が必要とのこと。放熱手段が甘いということになる。

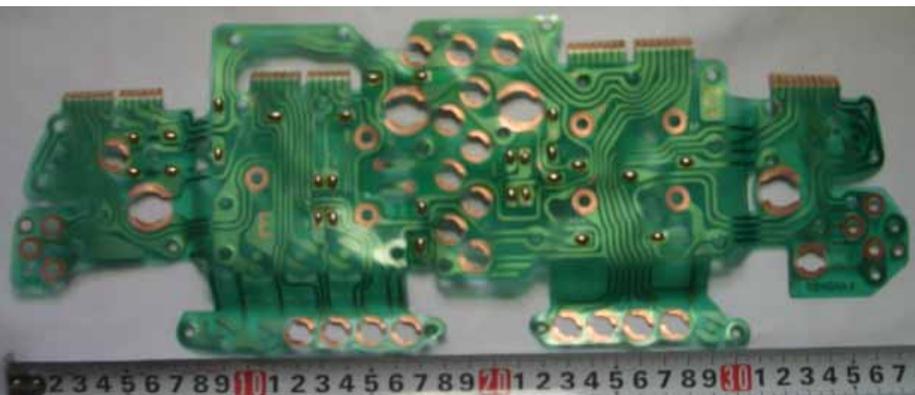
車種:A - 4

ベース厚 115 μ m 片面 ポリエステルFPC 銅箔厚 35 μ m A面 SR印刷 防錆材コート

こてはんだ付はダイオードとジャンパ線
ジャンパ線で重ねた方のFPCと接続している。

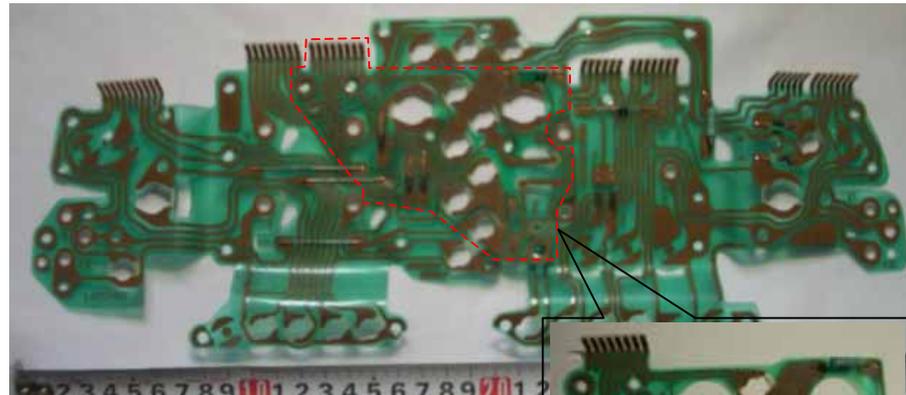
FPCを2枚重ねて実装するテクニックを
用いている。

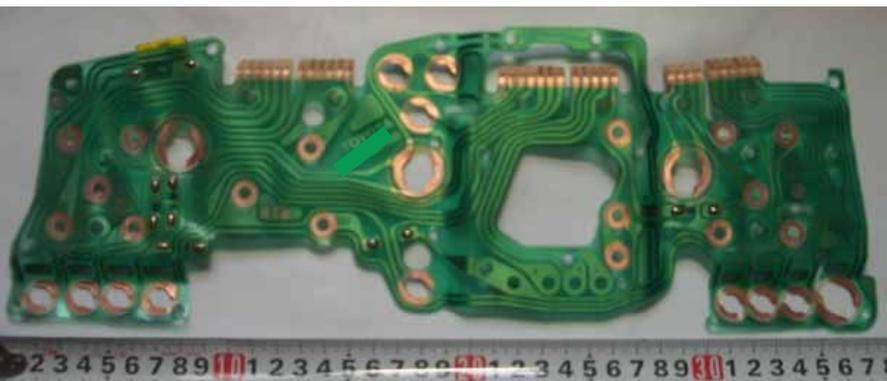
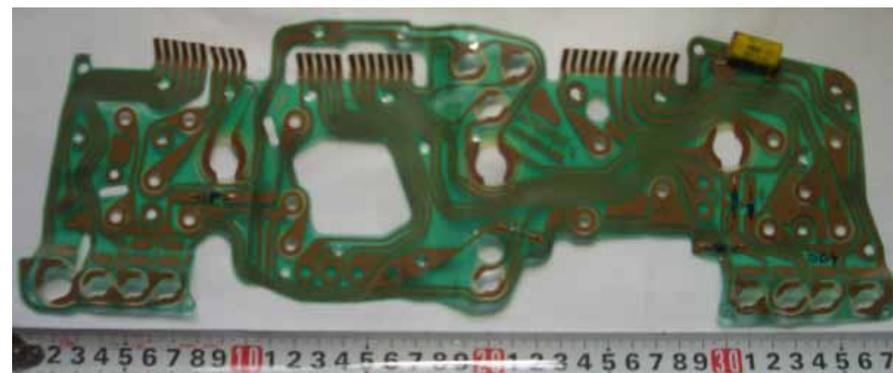
車種:A - 5

ベース厚 115 μ m 片面 ポリエステルFPC 銅箔厚 35 μ m A面 SR印刷 防錆材コート

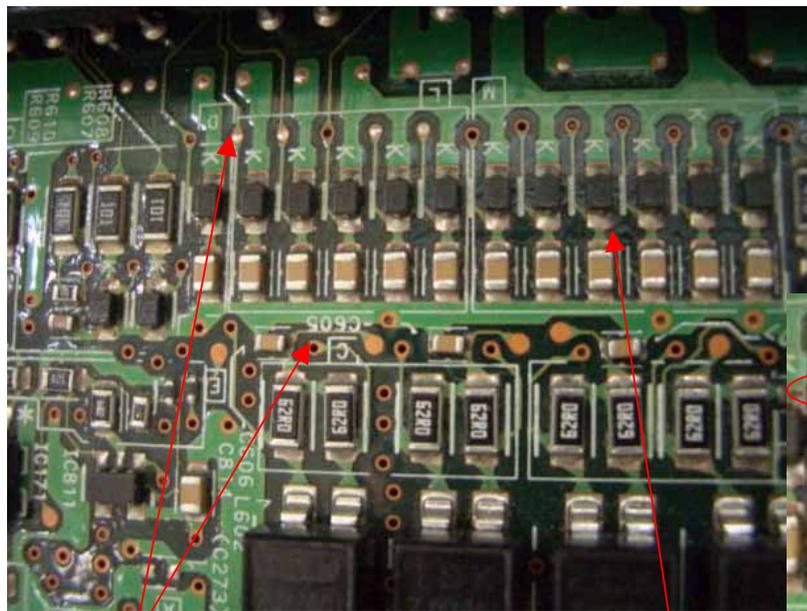
スルーホールのはんだ上がりはバラバラ

はんだの濡れ広がりについて、実車と展示車両では基板が違うかも知れないが、少なくとも巷で取り上げられている程には神経質でない。

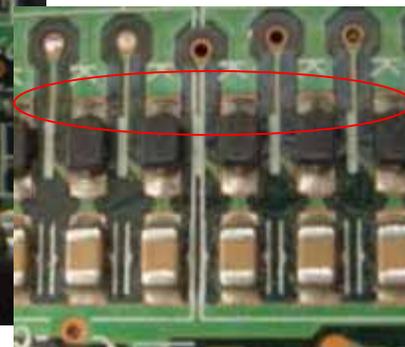
チップ部品のランドのはんだ濡れ広がり完全でない
